手取川上流別当谷で発生した土石流について

山下 光信

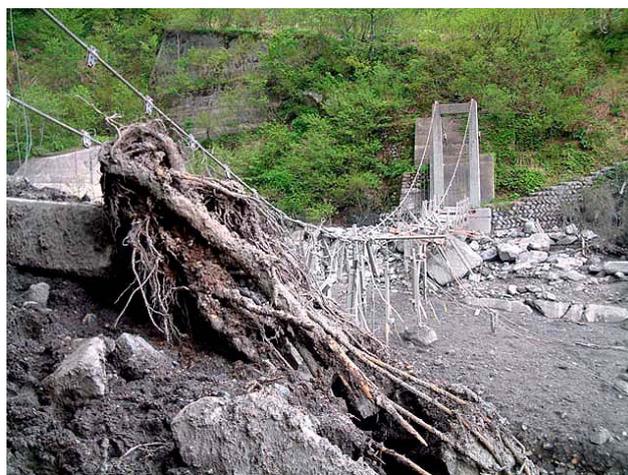
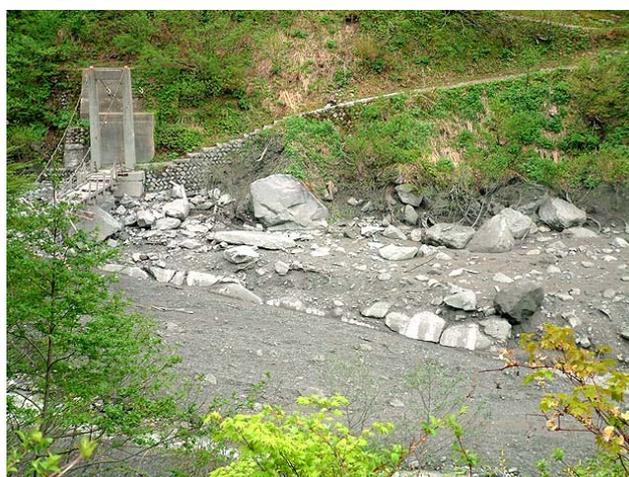
写真：当会員 森坂洋晴氏撮影

写真では、砂防新道のつり橋の登山口側が対岸に比べひどく被害を受けています。これは、土石流が直進する性質が強く、溪流の屈曲部では岸に押し上げたり、乗り越えて進む性質があるためだと考えられます。
